ARCHEOLOGISCH VOORONDERZOEK
DEINZE TOLPOORTSTRAAT 30 & 32
15 & 16 JULI 2010 & 7 TOT 30 MAART 2011
David Vanhee & Marjolein Deceuninck

I. Voorwoord

Tijdens juli 2010 en maart 2011 werden respectievelijk een archeologisch vooronderzoek en een archeologische inventarisatie uitgevoerd op een perceel aan de Tolpoortstraat nrs. 30 en 32 te Deinze. Dit perceel is gekend als het voormalige postgebouw en moet nu plaats maken voor een nieuw winkelpand. Uit historische bronnen en kaarten blijkt dat hier het markizaat, de verblijfplaats van de markies van Deinze was gevestigd. De toren van het oorspronkelijke poortgebouw is nog zichtbaar in het straatbeeld.

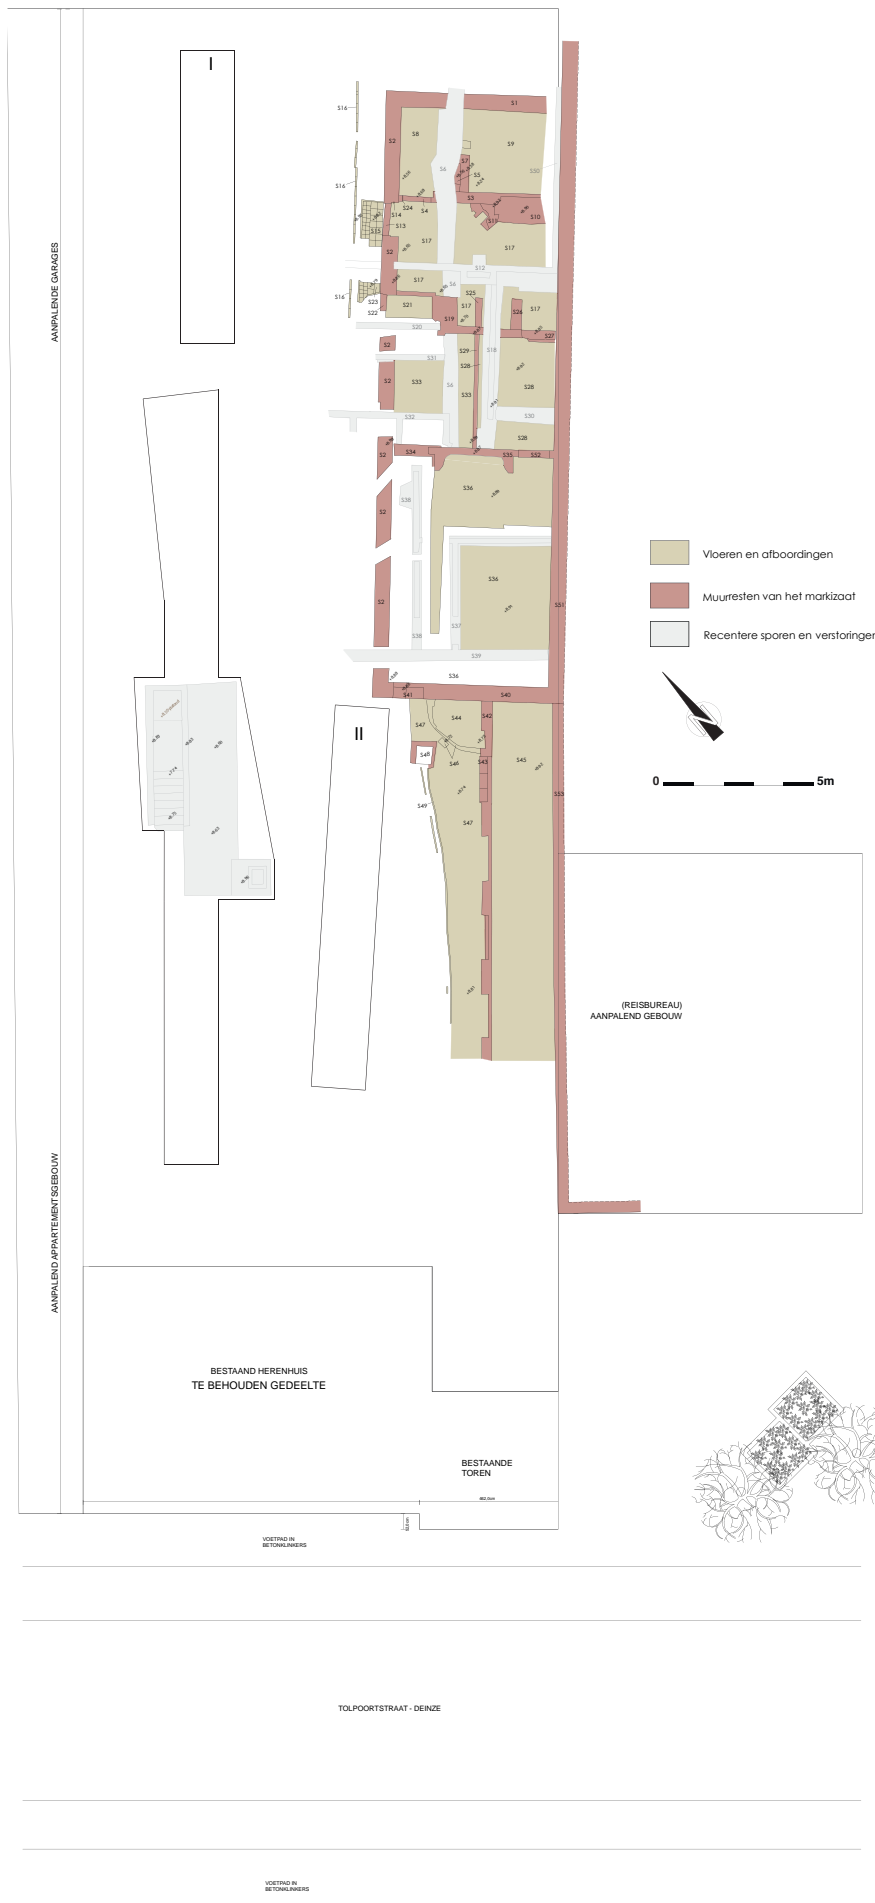
Figuur 4: Inplantingsplan van het markizaat, de schuilkelder en de proefsleuven I en II.

In de zuidoostelijke hoek, en waar al notie was van de aanwezigheid van archeologische sporen, werd al zoveel mogelijk vrijgemaakt om inzicht te krijgen in de oppervlakte van het gebouw (of de gebouwen) en om tevens zoveel mogelijk de dieptes van de aanwezige niveaus te kunnen bepalen. Waar geen notie was van archeologische sporen, zijn bijkomende proefsleuven (I en II) aangelegd.

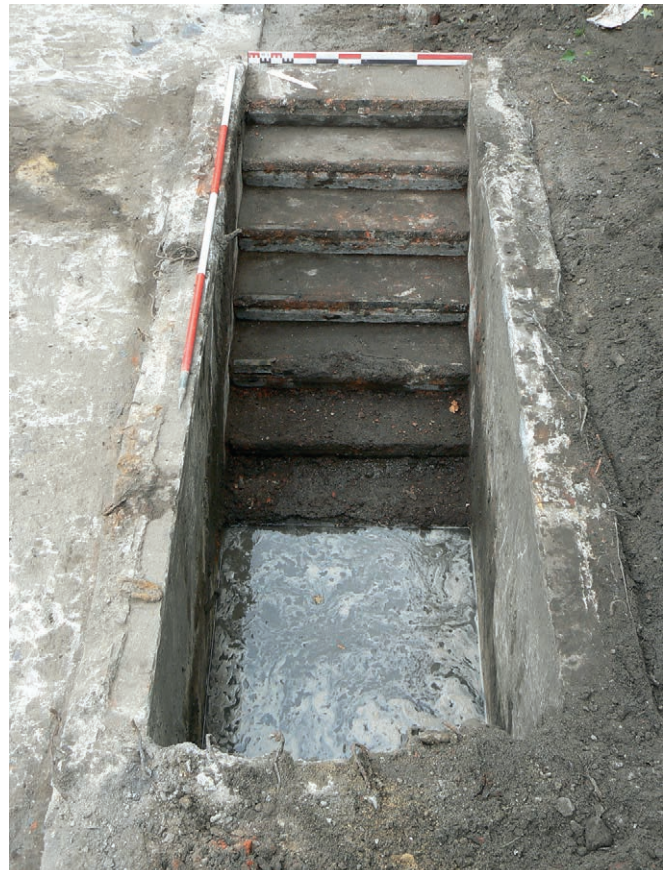
Figuur 9: Toegang tot de schuilkelder.

Er werd haaks op de sleuf een kijkvenster aangelegd waaruit bleek dat het om een schuilkelder gaat. De kelder is voorzien van een toegang met trap, een luchtkoker aan de westelijke kant en meet ca. 7 m bij 3 m. Omdat de kelder nog vol water stond, kon deze niet worden betreden. De rest van de sleuf langs de noordelijke gevel leverde geen verdere resultaten op.

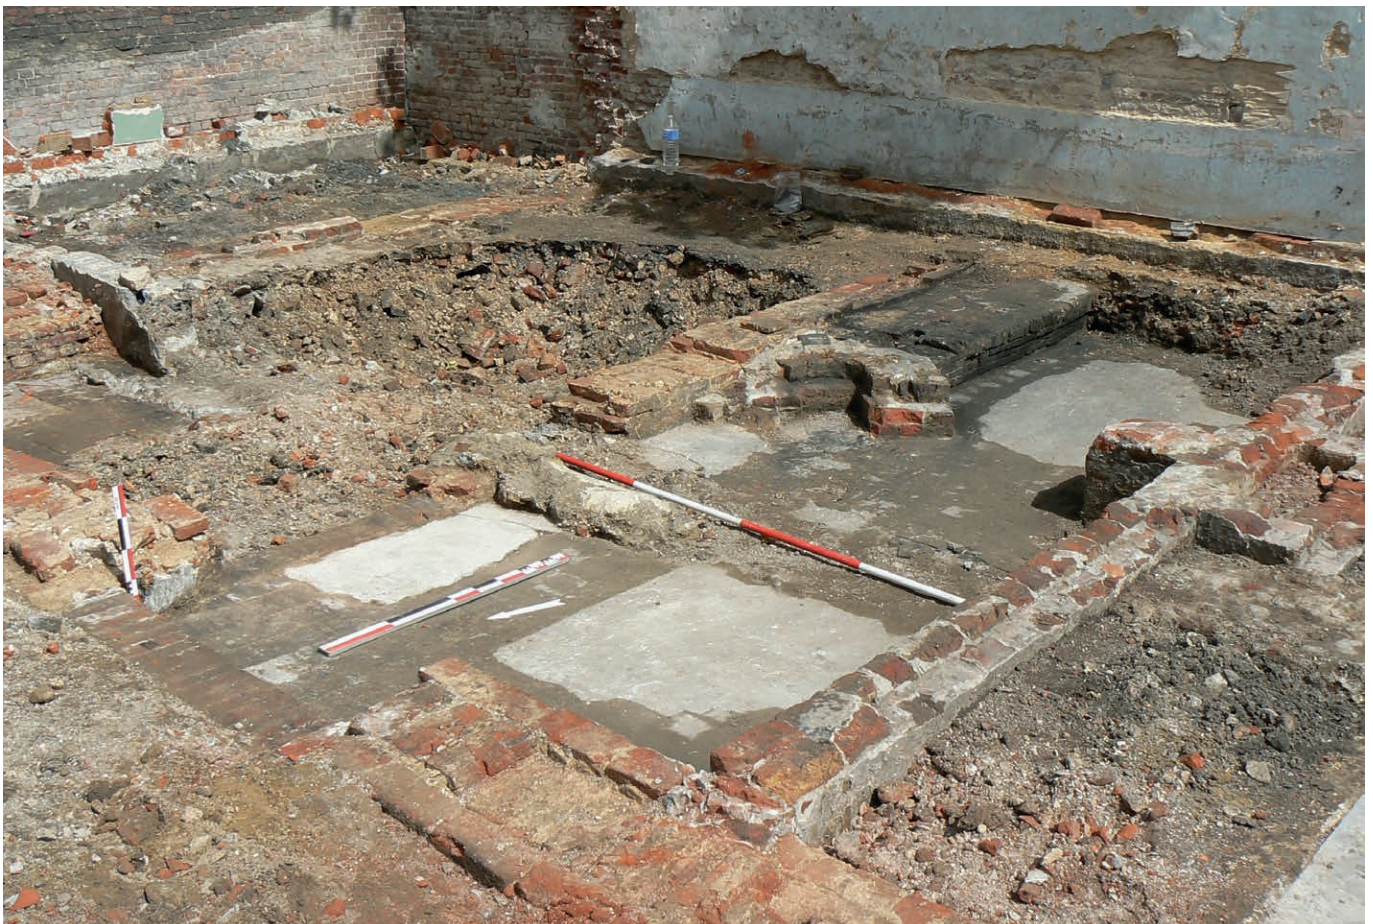
Figuur 11: Detail van de kelders en de keuken met de haard en de oven, 2010.

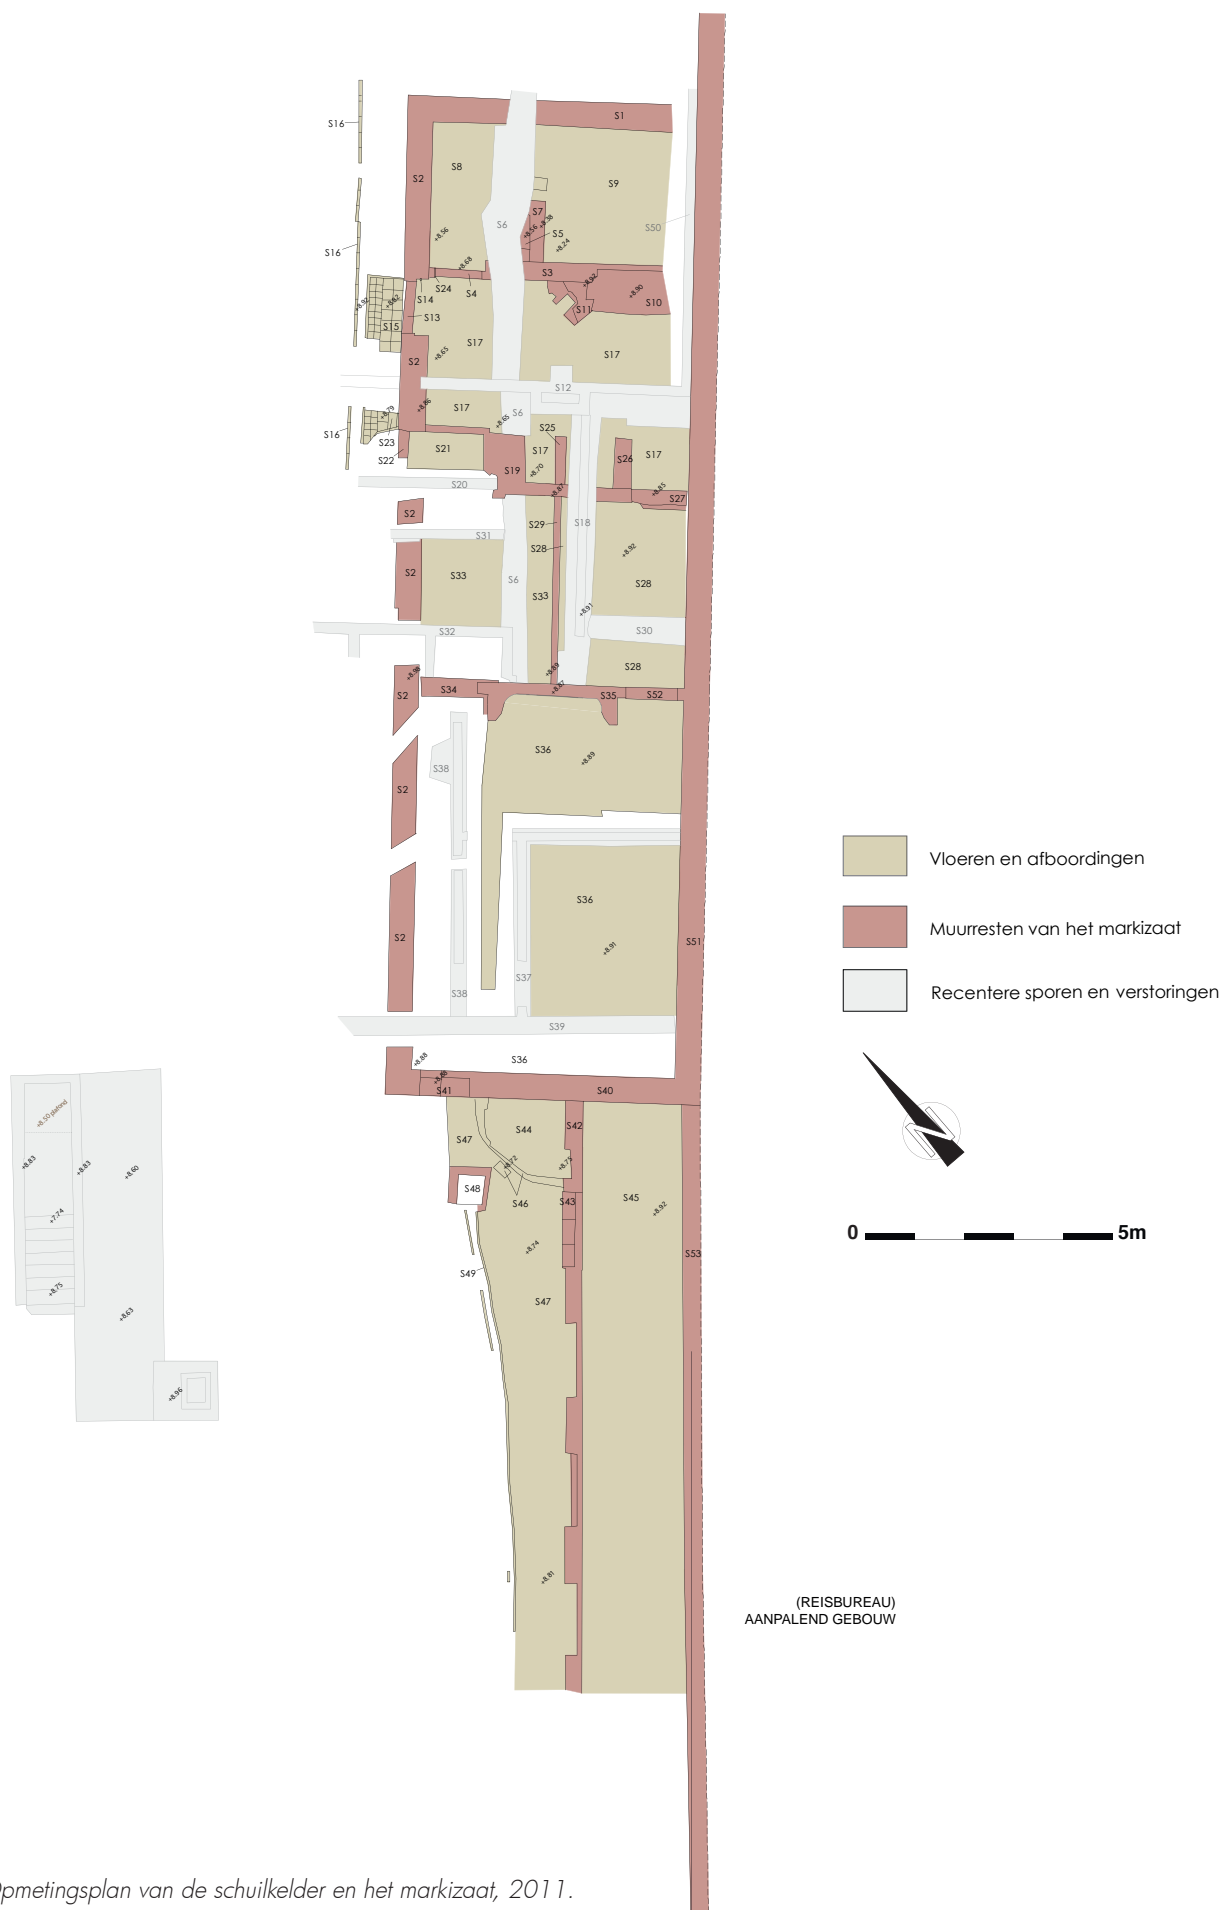
Figuur 12: Opmetingsplan van de schuilkelder en het markizaat, 2011.

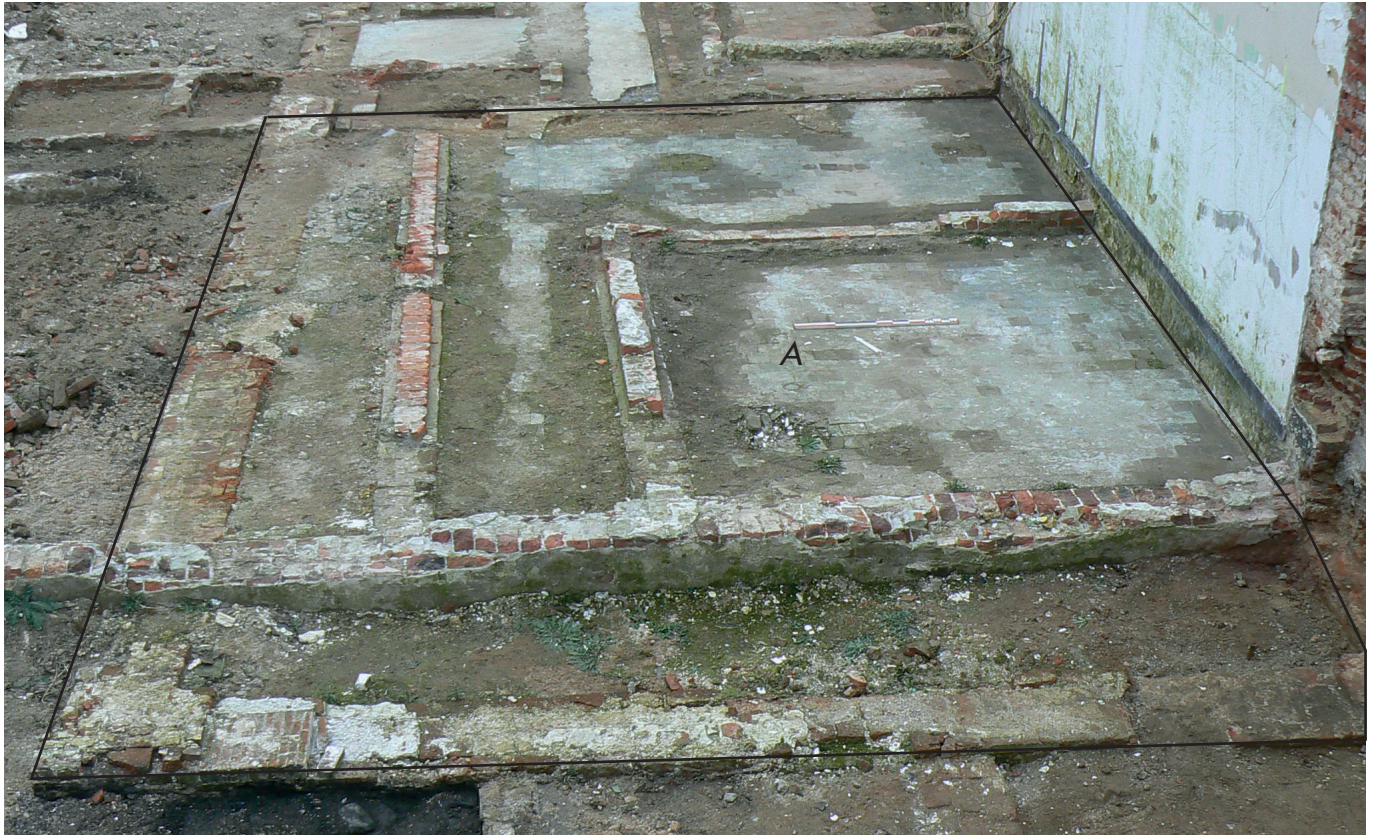
Figuur 13: Detailfoto op de ontvangstruimte.

Deze kamer is de grootste kamer en meet ongeveer 7,55 m bij 5,40 m aan de binnenzijde en wordt gezien als de ontvangstruimte met centrale haard. Deze is gelegen in het zuidwestelijke deel van Gebouw I, tussen de kleinere kamers B en C in het noordoosten, Gebouw II en het pad S44 en S47 in het zuidwesten en keek uit op de tuin in het noorden.

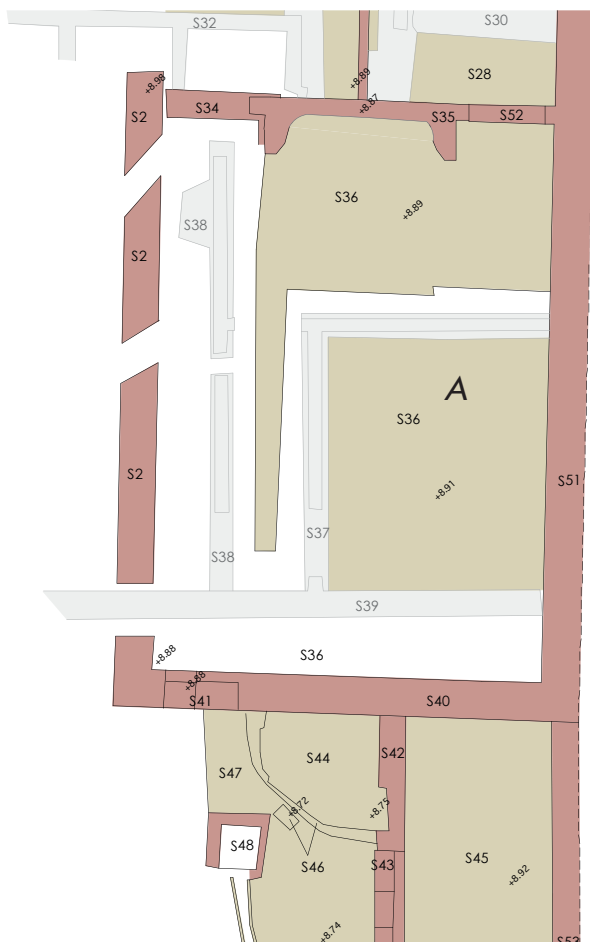
Figuur 14: Detailplan van de ontvangstruimte, met de verschillende doorgangen en haard S35.

De kamer zelf bestaat uit de exterieurmuren S2, S40 en S53 met een baksteenformaat 25/24 x 11 x 4/5 cm en de interieurmuur S34 met de haard S35 die de scheiding met de kamers B en C vormen. Daarbij is het opvallend dat S34 opgetrokken is uit bakstenen in 25/24 x 11 x 4/5 cm, terwijl de muur met de haard S35 erboven opgetrokken is uit (onder meer) bakstenen in het kleiner formaat van ca. 20/21 x 10 x 4 cm.

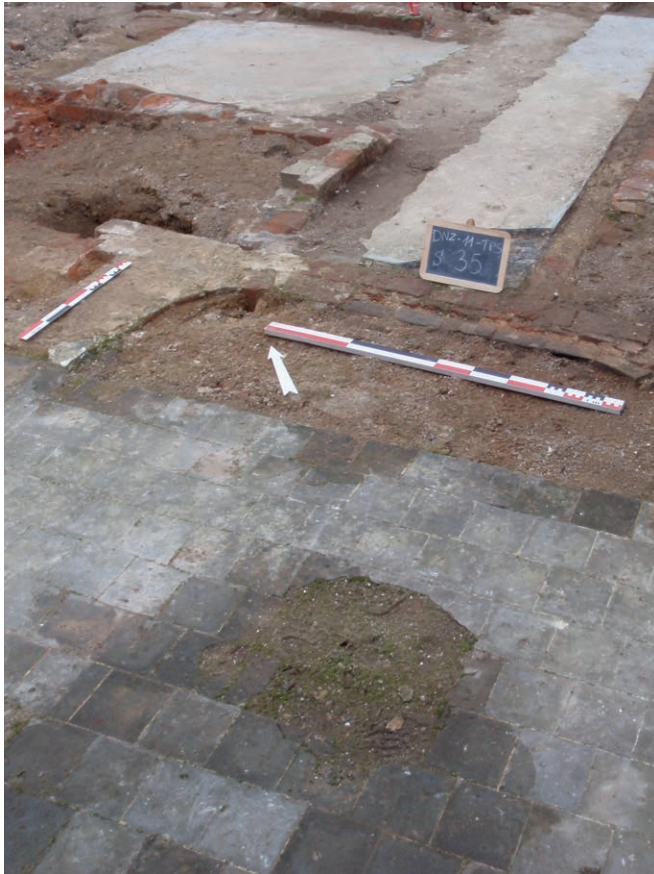
Figuur 15: Detail van de haard S35 en de vloer S36 in de ontvangstruimte A.

De haard S35 heeft twee gebogen schouwvellingen en is enkel in het grondvlak zonder haardvloer bewaard. Tegen de achterwand van de haard is één rij grijze bakstenen aanwezig met formaat 14,5 x 7 cm. De haard is ingebouwd in S34.

De vloer S36 is nog gedeeltelijk bewaard en bestaat uit grijze vierkante tegels (zijde: 12,5 - 13 cm) met een dikte van 2 cm en een minimale voeg (2-3 mm).

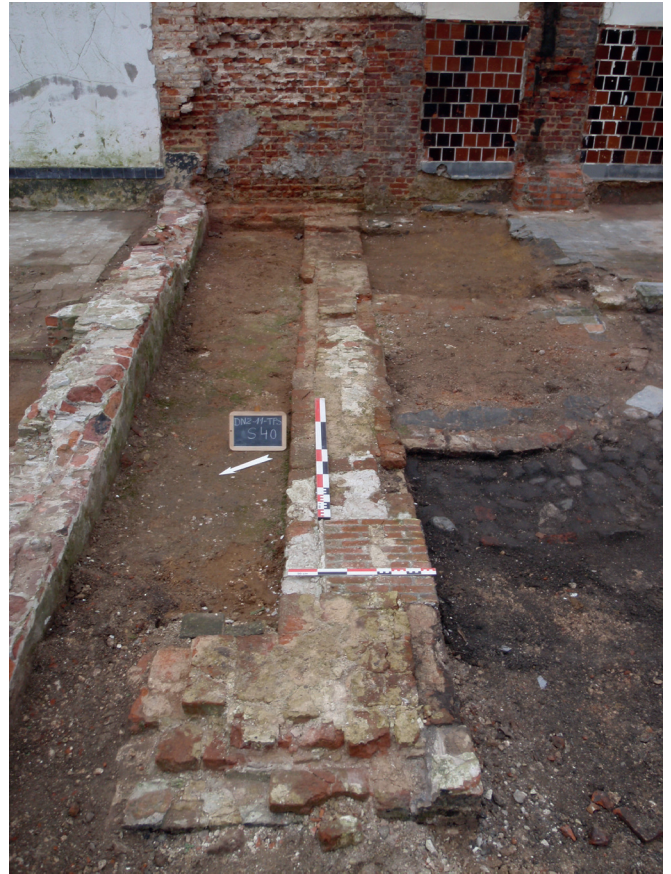
Figuur 16: De toegang S41 is duidelijk later ingebracht in de exterieurmuur S40.

De toegang tot deze ruimte wordt verleend via de exterieurmuur S40, waarin een trede S41 is uitgewerkt, van ca. 80 cm breed met bakstenen van 14,5/15 x 7 x 3,5 cm. Deze toegang is vreemd georiënteerd tegenover het tuinpad S44 - S47, dat eerder een toegang via muur S42 van Gebouw II suggereert. Er is echter geen andere toegang bewaard gebleven in muur S40 die de verbinding tussen de Gebouwen I en II aantoont. Anderzijds sluiten de vondstomstandigheden de aanwezigheid van deze verbinding niet uit.

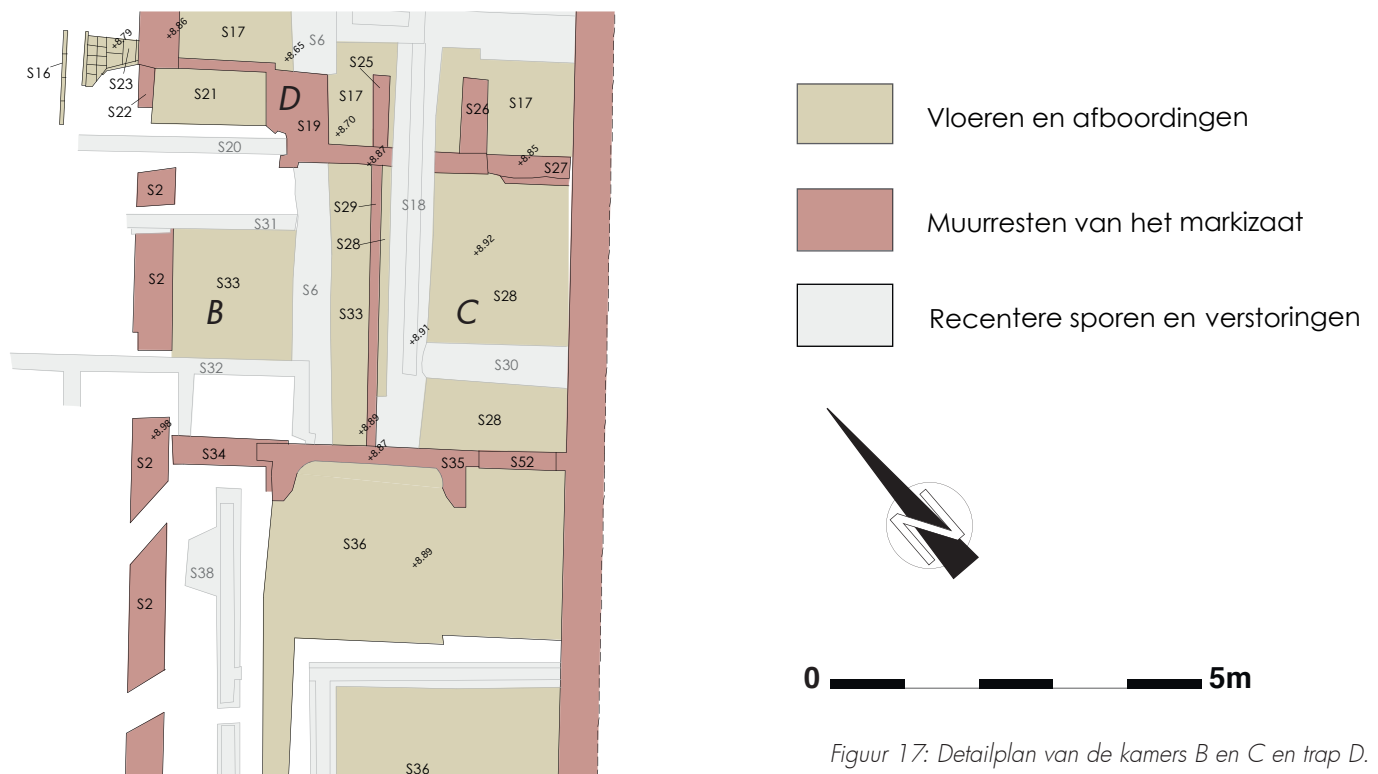
Figuur 17: Detailplan van de kamers B en C en trap D.

Deze twee kamers B en C liggen tussen de ontvangstkamer A en de trap D en de keuken E en meten elk ca 3,80 m bij 2,60 m.

De kamer B bestaat uit de exterieurmuur S2, de interieurmuur S34 als scheiding met de ontvangstkamer A, en de muur S19 van de trapconstructie D. De vloer S33 bestaat uit vierkante grijs gebakken tegels (vergelijkbaar met S36 en S17) die bijna volledig bedekt is met een laag cement en doorbroken wordt door recentere muren S31, S32 en S20.

De kamers B en C worden van elkaar gescheiden door het eensteensmuurtje S29. Kamer C ligt verder tussen de interieurmuren S19, de doorgang S27 met de keuken E, de exterieurmuur S51 en de interieurmuur S34 met de haard S35 en de doorgang S52 als scheiding met de ontvangstkamer A. De vloer S28 bestaat uit rood gebakken vierkante tegels (zijde: 13,5 cm) met minimale voeg (2-3 mm).

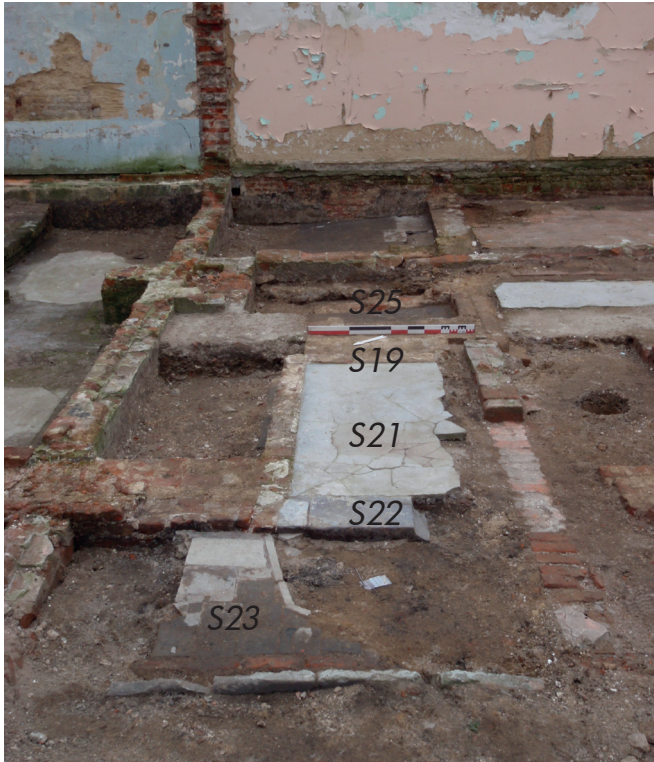
Figuur 18: Zicht op trap D en de toegang S23.

Nog meer naar het noordoosten en tussen de kamers B en D en de keuken E, vormen de interieurmuren S19, S25 en S26 vermoedelijk een gang en een trap, die naar boven was georiënteerd richting de exterieurmuur S51. Daarbij vormen S25 en S26 steunen van ca. 97 cm breed, waarop de stenen of houten trap werd gedragen. (overspanning ca. 2,98 m) Alle interieurmuren S19, S25 en S26 zijn opgetrokken in het kleiner baksteenformaat 20/21 x 10 x 4 cm. De afwerking bestaat uit blauwgrijze kalkverf op een witte kalkpleister.

Net voor de aanzet van de trap, gevormd door een massief van 73 bij 97 cm in muur S19, vormt de tegelvloer S21 een kleine gang (lengte ca. 1,53 m).

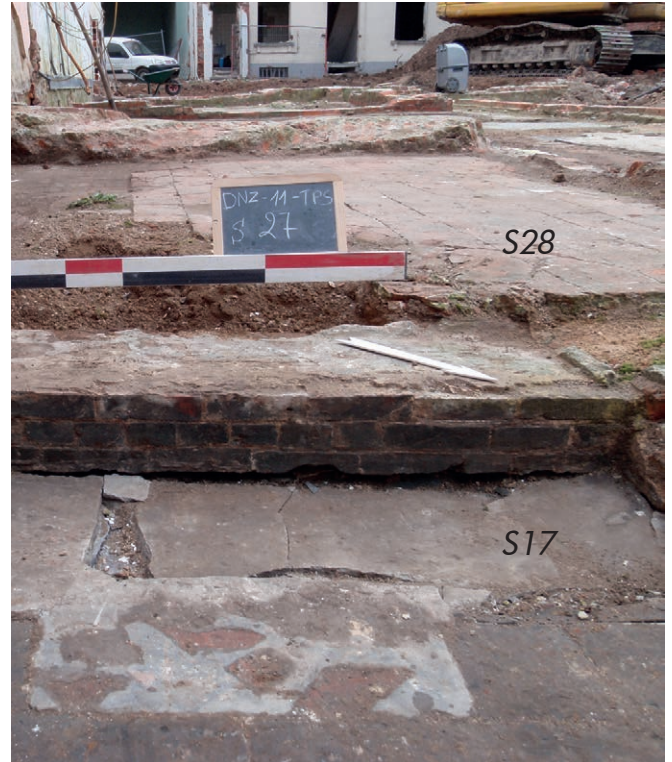
Figuur 19: De drempel S27 sluit slecht aan op de vloeren S17 en S28.

Hier zijn er wel twee duidelijke toegangen, met de tredes S52 naar de ontvangstkamer A en S27 naar de keuken E. Deze laatste meet ca. 90 cm en is gelegd in grijze baksteen van 13/13,5 x 6 x 3,5 cm. Er is een bouwnaad tussen deze S27 en de interieurmuur S19, waaruit wordt opgemaakt dat deze trede ooit werd vernieuwd of later werd ingebracht. Onder de trede lijkt de interieurmuur S19 wel door te lopen. De aansluiting met de keukenvloer S17 is dan weer verstoord. Tussen beide vloeren is er wel een hoogteverschil van een trede van ca. 20 cm, waarbij de keuken E lager ligt.

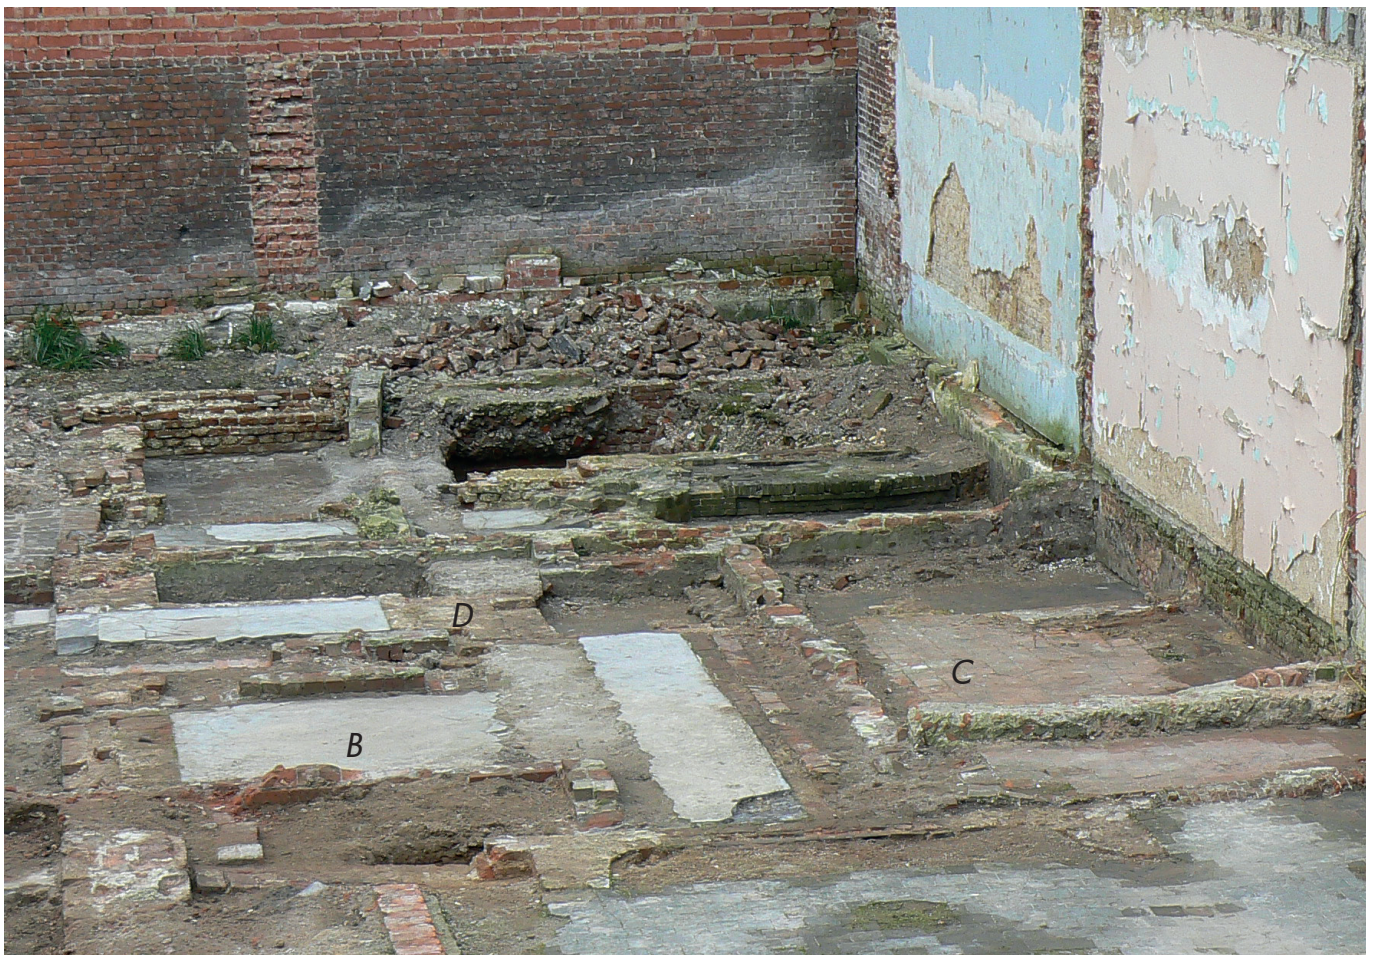
Figuur 20: Detailopname van de kamers B en C en de trap D.

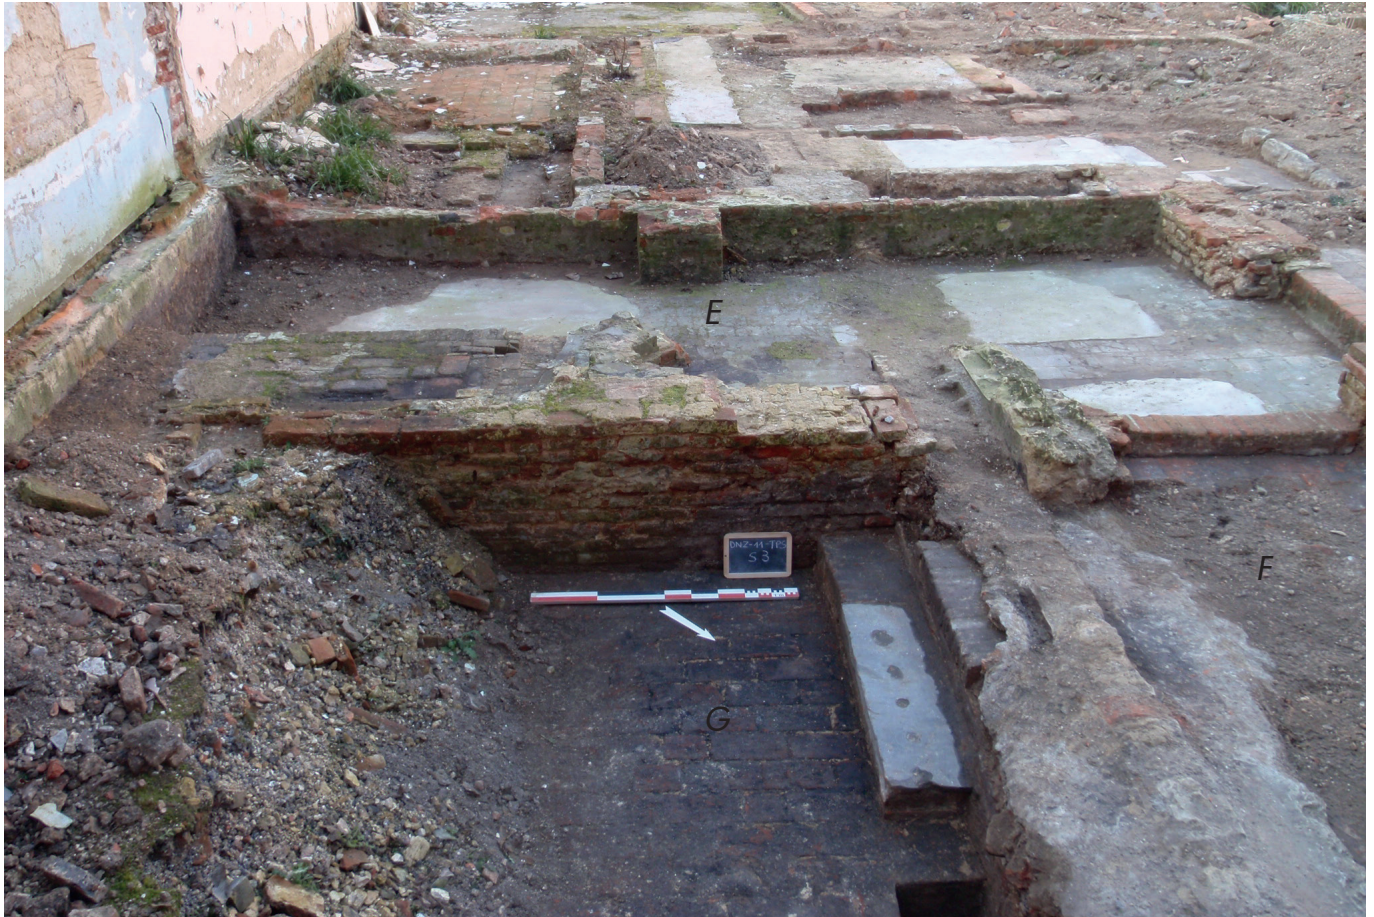
Figuur 21: Detailopname van de keuken E en de kelders F en G.

Het keukenvertrek E is ca. 3,11 m lang en 5,38 m breed en wordt gevormd tussen de exterieurmuren S23 en S51, de trapconstructie D (S19, S25 en S26) en de interieurmuur S3, waar de haard S10 en oven S11 tegenaan zijn gebouwd en die de scheiding met beide kelders vormt. Alle interieurmuren zijn opgetrokken in het kleiner baksteenformaat van ca. 20/21 x 10 x 4 cm, met uitzondering van de interieurmuur S3, waarop de haard S10 en de oven S11 gebouwd zijn. Deze muur is opgetrokken in het groter baksteenformaat van ca. 25/24 x 11 x 4/5 cm, wat overeenkomt met dat van de exterieurmuren.

In het vertrek ligt de vloer S17 in grijze vierkante tegels (zijde: 12 - 13 cm) en met minimale voeg van ca. 2 mm. De haard S10 is mooi ingewerkt in deze vloer, terwijl de oven S11 er bovenop is gebouwd en dus jonger is. Beide hebben vermoedelijk wel een tijd samen gefunctioneerd.

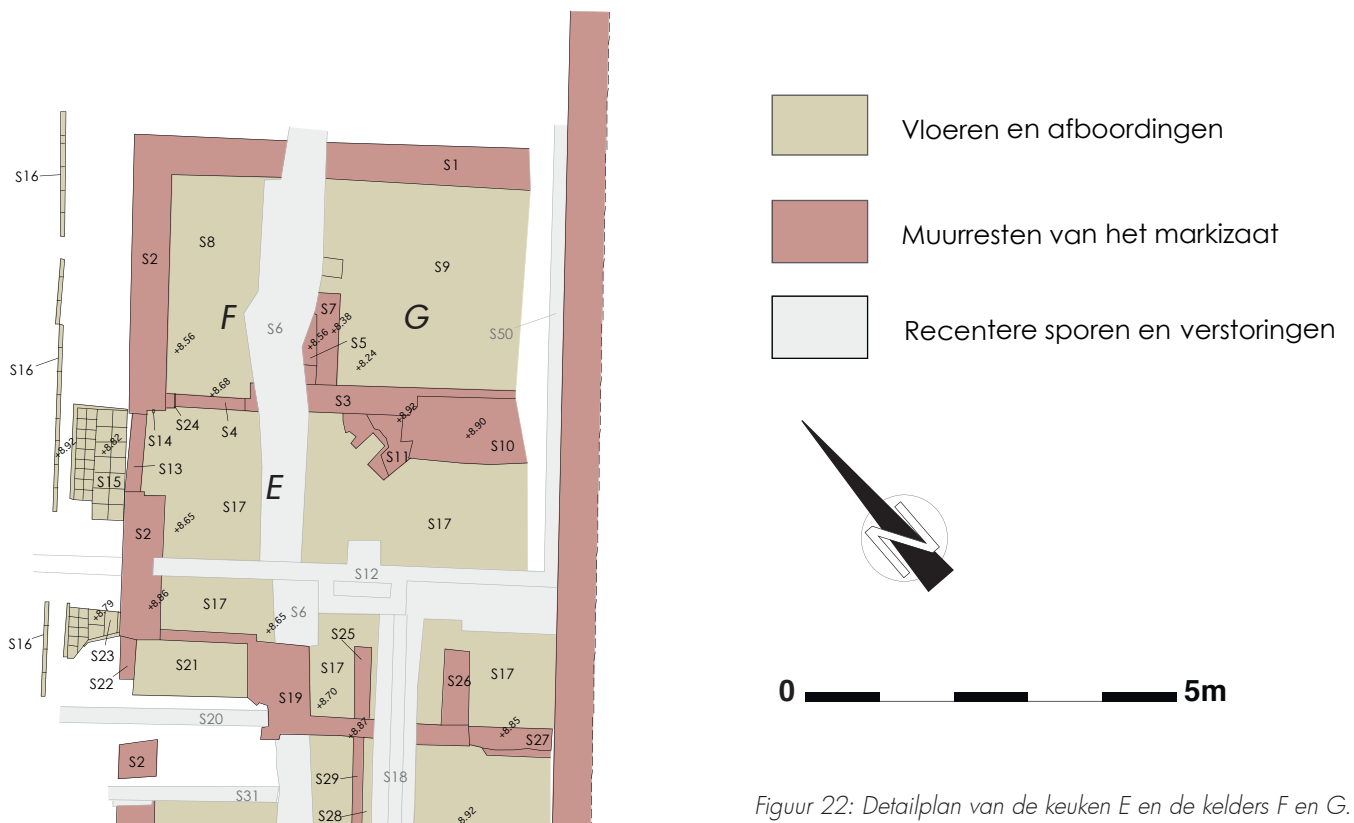
Figuur 22: Detailplan van de keuken E en de kelders F en G.

De kelder F is ca. 2,97 m bij 1,75 m groot en wordt gevormd door de muren S1, S2 en S3. De scheidingsmuur S5 met kelder G is grotendeels verstoord door de aanleg van een recentere muur in betonstenen S6, die op de oude muur gebouwd is. Ter hoogte van deze kelder werd aan de interieurzijde van muur S2 een holte en een boogvormige aftekening in de afwerkingslaag zichtbaar. Mogelijk was de keldervloer aanvankelijk lager, maar dit werd niet nagegaan. De vloer S8 van de eerste kelder F ligt slechts een 10 cm lager dan het niveau van de keukenvloer. Deze vloer bestaat uit rode vierkante tegels (zijde: 16 cm).

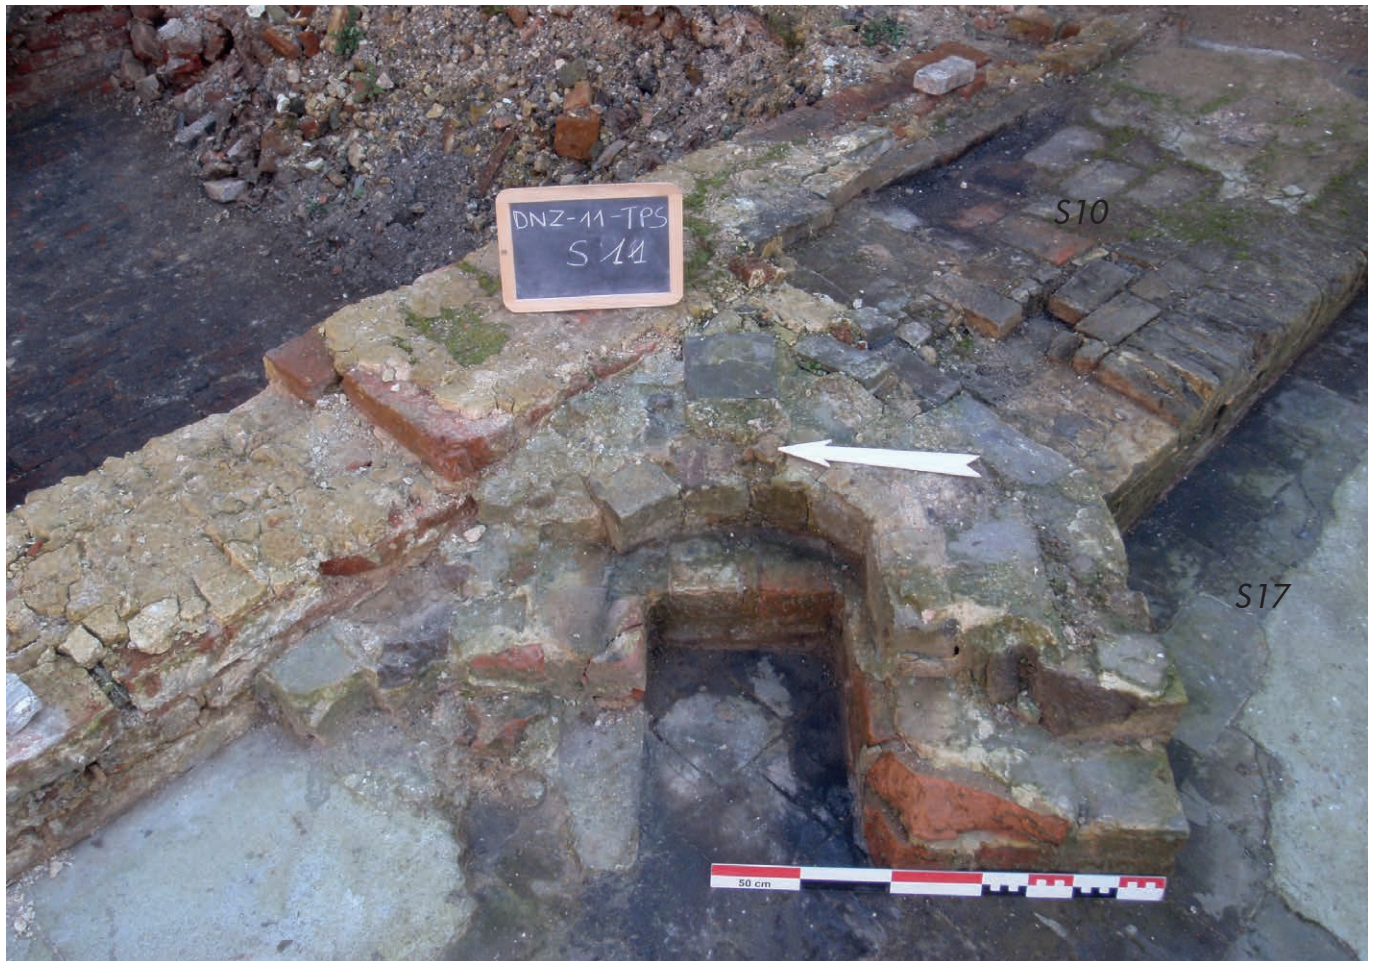
Figuur 23: De haard S10 en de later toegevoegde oven S11.

De haard S10 zelf bestaat uit een muurmassief dat 22 cm hoger ligt dan de vloer. Het is opgetrokken bovenop de muur S3, uit kleine zwarte bakstenen (14/14,5 x 6,5 x 3 cm), die aan de bovenzijde zijn verglaasd. Aan de bovenzijde zijn rode tegels (16 x 16 cm) en bakstenen (20 x 10 x ? cm) ingevoegd.

De voorzijde is licht gebombeerd of licht verzakt. Aan de oostzijde is het massief afgebroken door de aanleg van de recentere muur S50.

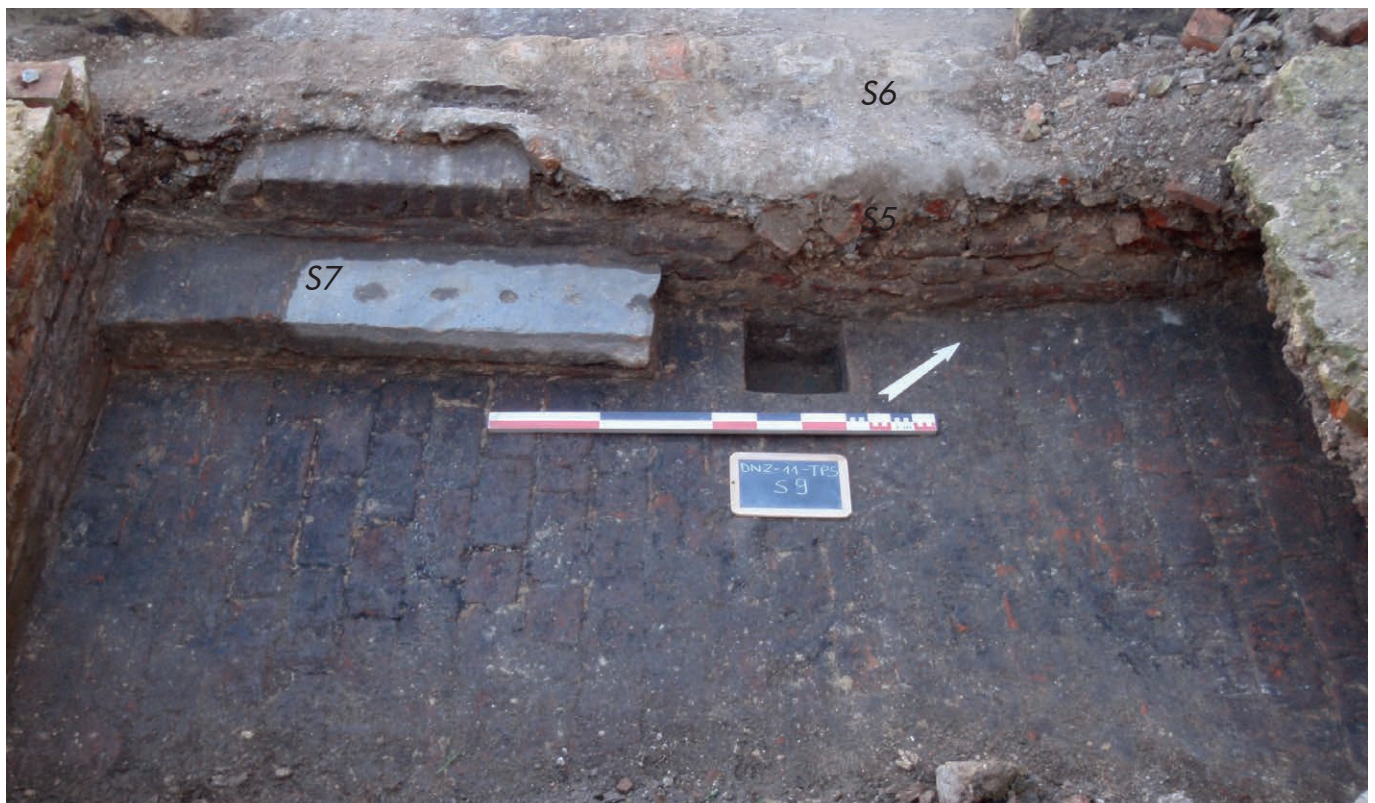
Figuur 24: Detailopname van de keldervloer S9 in kelder. De trede S7 in natuursteen is herbruikt. De originele muur S5 is verzakt door het gewicht van een recentere muur S6.

Via de treden S7 wordt de diepere kelder G betreden. Deze trede is verstoord door de aanleg van de recentere S6 en ligt naast S5 en S3. De treden zijn niet ingewerkt in deze muren. Ze zijn deels in baksteen en deels in blauwe hardsteen opgetrokken. In de bovenzijde van de blauwe hardsteen zijn op regelmatige afstand vijf holtes aanwezig. Misschien was dit oorspronkelijk een raamdorpel waarin diefijzers geplaatst waren en die daarna hergebruikt werd in de kelder.

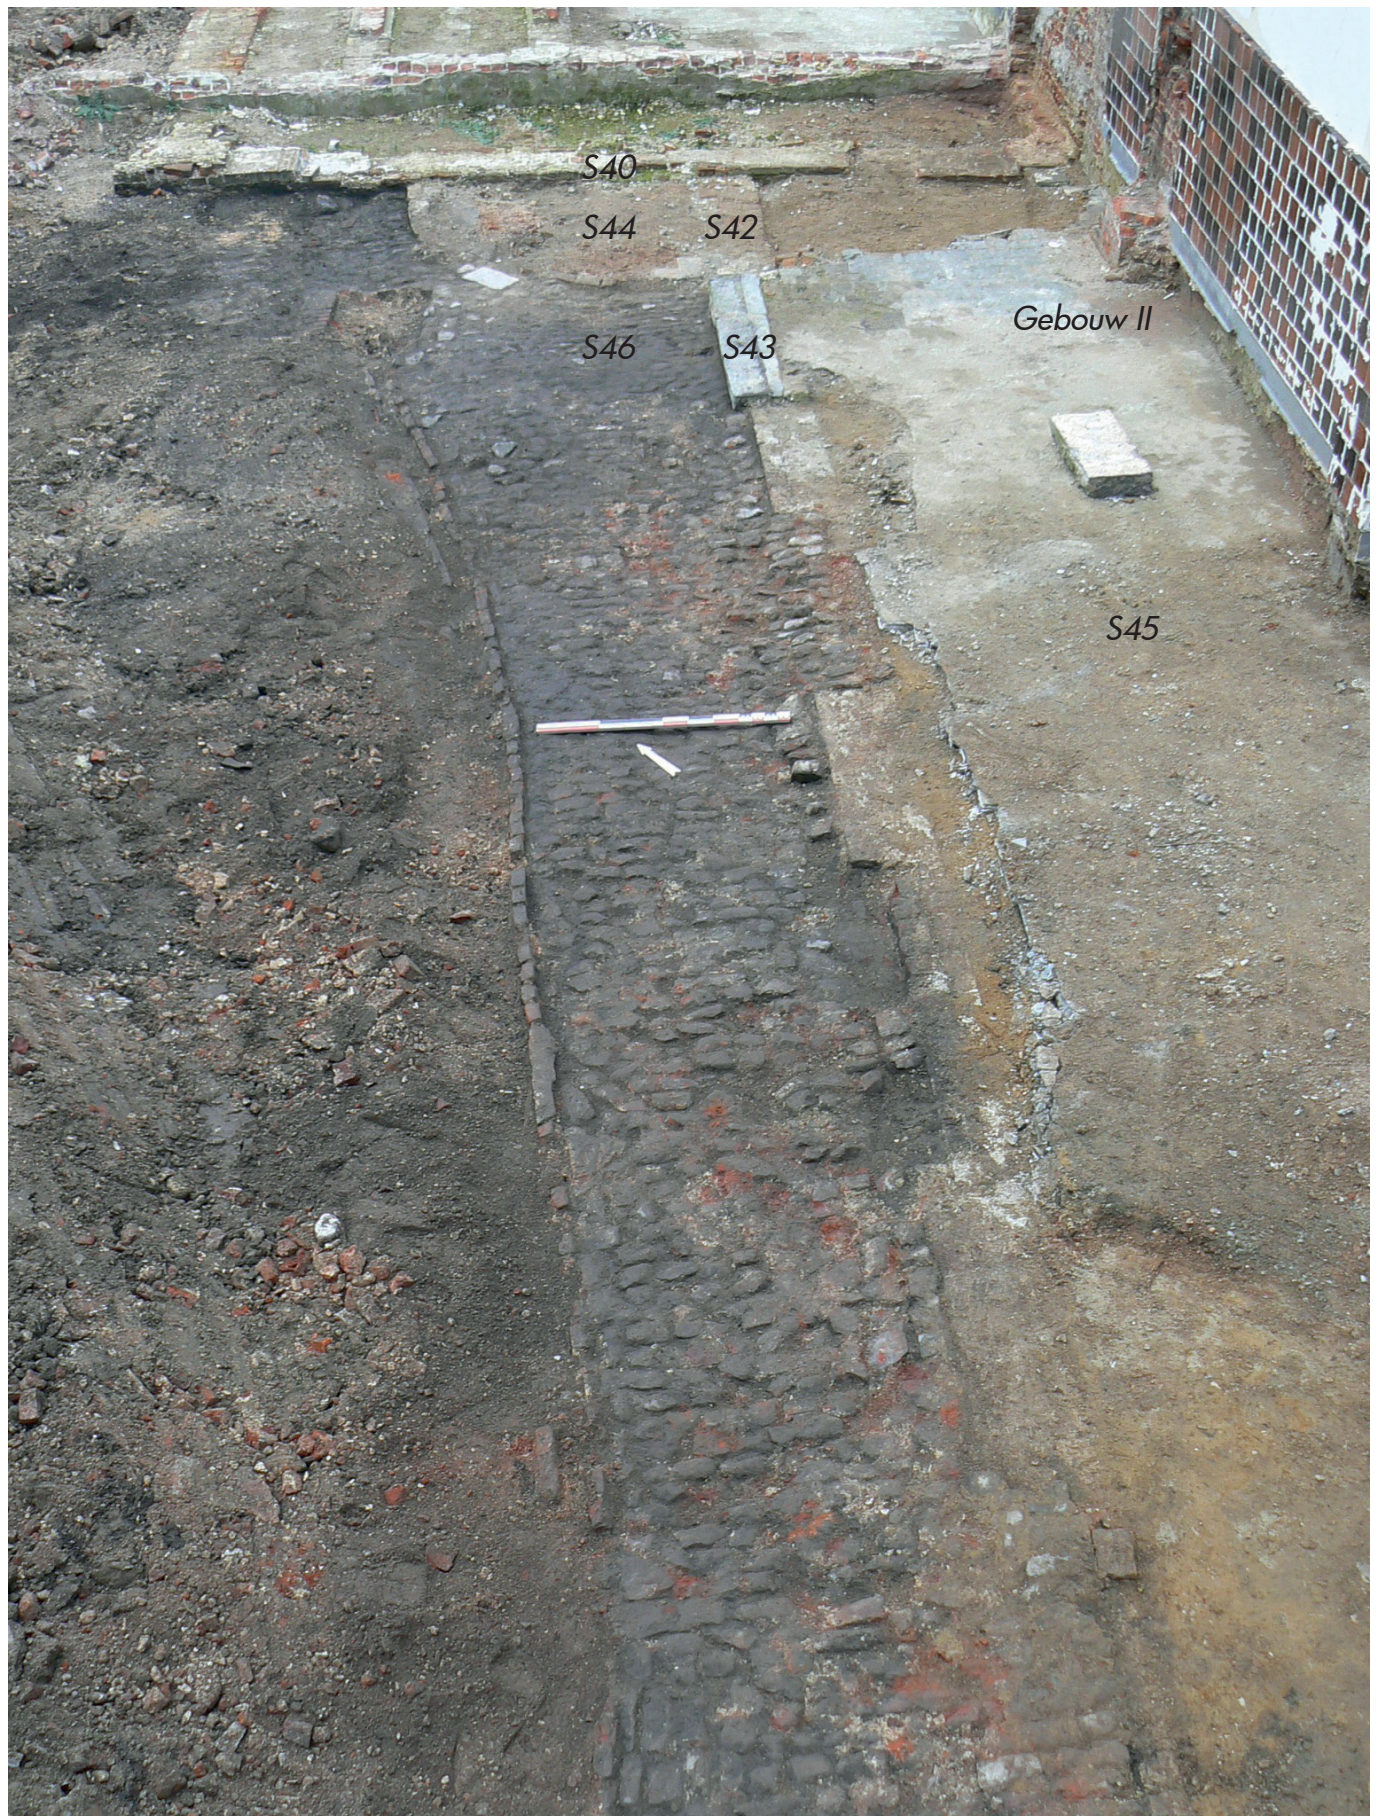
Figuur 25: Overzicht op Gebouw II met de traveeën en het tuinpad S46 in kasseien.

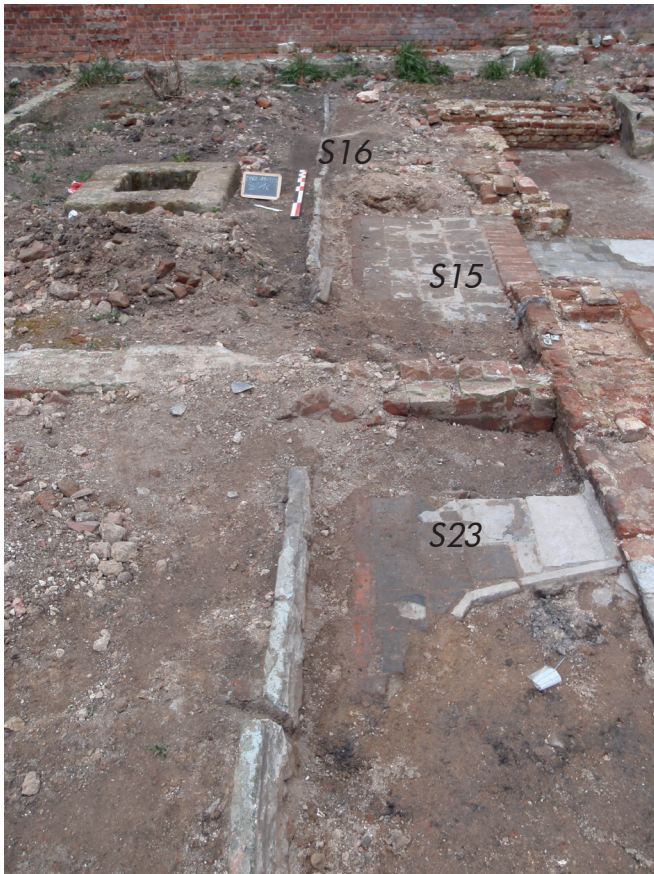
Figuur 26: Het tuinpad ter hoogte van de trap D, de keuken E en de kelders.

Aan de buitenkant van de gebouwen zijn restanten van (tuin)paden aangetroffen. Naast gebouw I werd vanaf de toegang S22 een tuinpad teruggevonden dat in noordoostelijke richting parallel met het gebouw loopt tot aan de exterieurmuur S1 (lengte ca. 7,85 m).

Het pad is afgebakend door een rij natuurstenen tegels die op hun kant zijn geplaatst en een afboording lijken te vormen. Ter hoogte van toegang S22 is een fragment van een tegelpad S23 teruggevonden. Dit bestaat uit een gebogen boordsteen in natuursteen (3 cm breed) die aansluit op S2, kleine grijze vierkante tegels (zijde: 12 à 13 cm), één grote grijze tegel (19,5 x 19,5 cm) en een afboording in rode baksteen op zijn kant (4 cm breed). Aan de noordzijde is een recenter stuk natuursteen (29 x 18 cm) ingebracht. In het noordoosten wordt dit pad S23 doorbroken door een
